## **Bericht 2021\_179**

**Orientierende Untersuchung im Bebauungsgebiet „Am Kloster“ in Friesenheim, OT Heiligenzell  
Gemeinde Friesenheim (Ortenaukreis)**

<b>Projekt:</b>	Orientierende Untersuchung des Bebauungsgebiets „Am Kloster“ in Friesenheim, OT Heiligenzell
<b>Arbeitsbereich:</b>	Altlasten
<b>Flurstück Nr.:</b>	-
<b>Auftragsnr.:</b>	2021_179
<b>Auftraggeber:</b>	Gemeinde Friesenheim Friesenheimer Hauptstrasse 71-73 D-77948 Friesenheim
<b>Auftragnehmer:</b>	solum, büro für boden + geologie Basler Str. 19 79100 Freiburg i.Br. Tel. 0761/70319-0
<b>Bearbeitung:</b>	Dipl. Geologe Detlev Schuler Dipl. Geologe Roland Buck (Feldaufnahme) Fa. Eurofins, Karlsruhe (Laboranalytik)
<b>Stand:</b>	10.05.2022

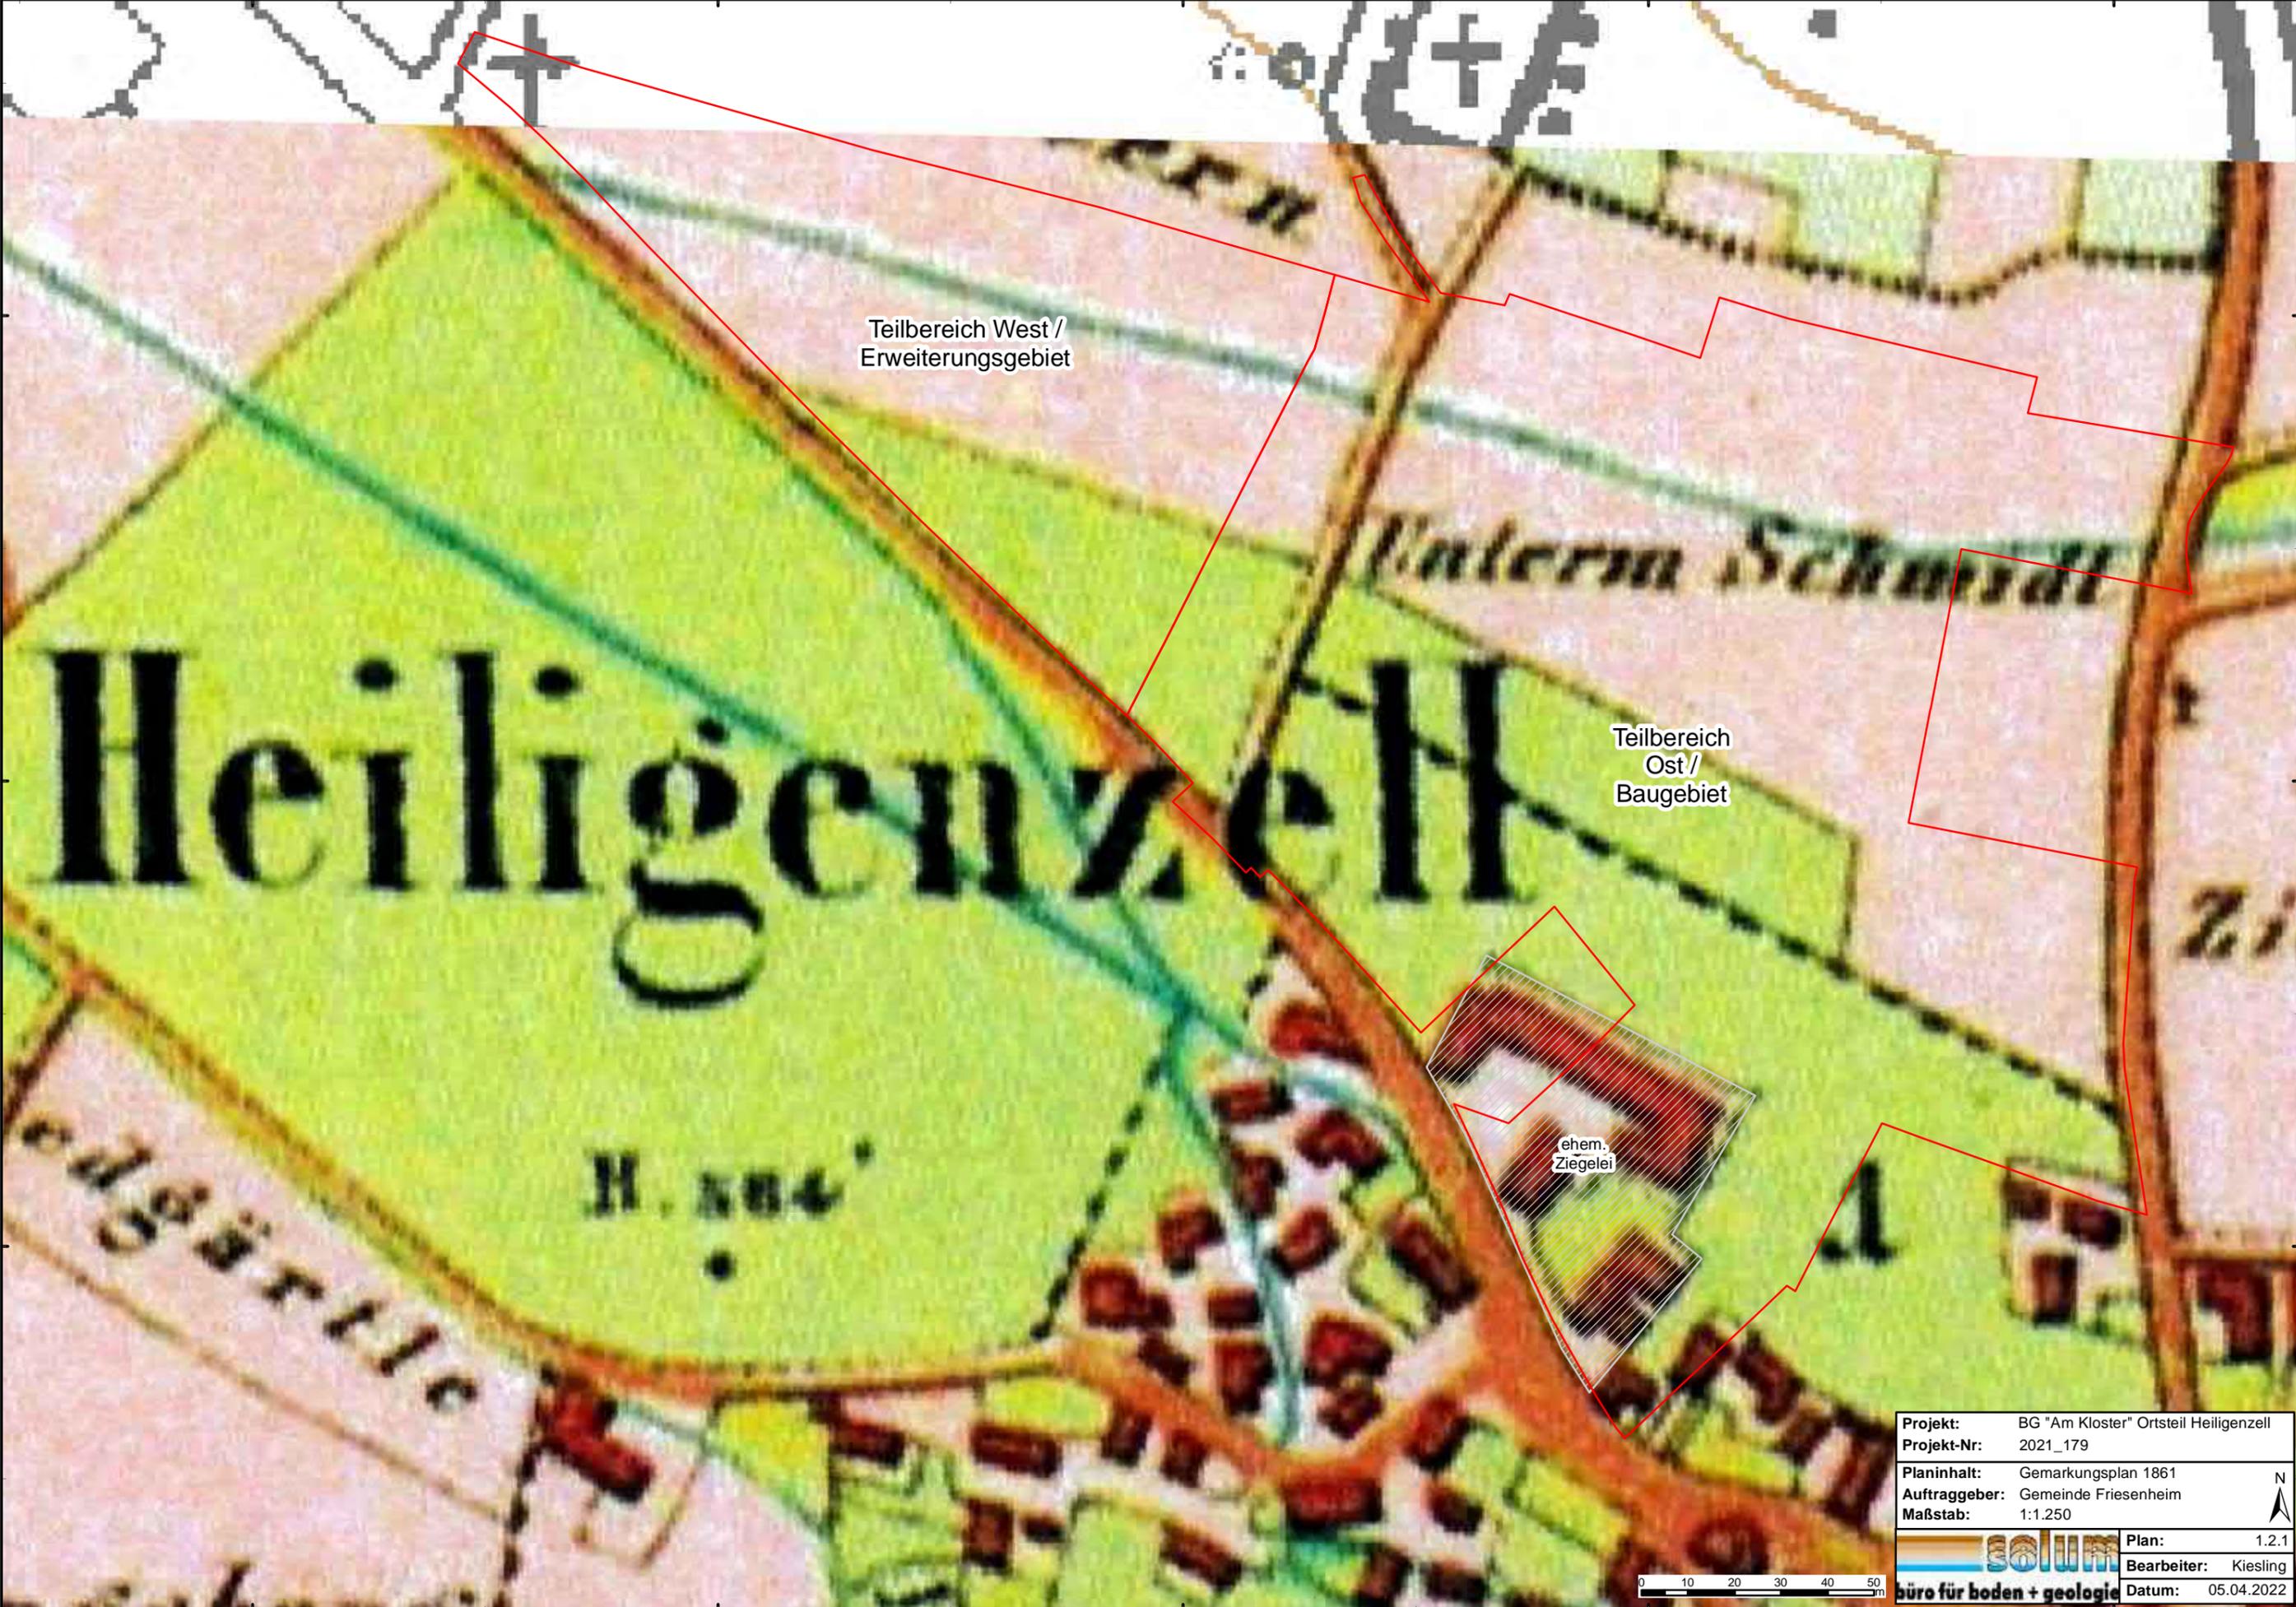
<b>Projekt:</b>	BG "Am Kloster" Ortsteil Heiligenzell
<b>Projekt-Nr.:</b>	2021_179
<b>Planinhalt:</b>	Gemarkungsplan 1861
<b>Auftraggeber:</b>	Gemeinde Friesenheim
<b>Maßstab:</b>	1:1.250
<b>Plan:</b>	1.2.1
<b>Bearbeiter:</b>	Kiesling
<b>Datum:</b>	05.04.2022

Danach erfolgten um 1850 der Bau der Villa und der Ziegelei „Graumann“. Die damals an der Kreisstraße gelegene Bausubstanz (zwei Bauernhöfe und die alte Gaststätte "Zum Hirsch") mussten dafür abgerissen werden. Der historische Gemarkungsplan aus dem Jahre 1861 zeigt den Baubestand der Ziegelei sowie der Lager- und Trocknungsbaracken (Anlage 1.2.1). Die Ziegelei und die Villa wurden bereits 1868 versteigert.

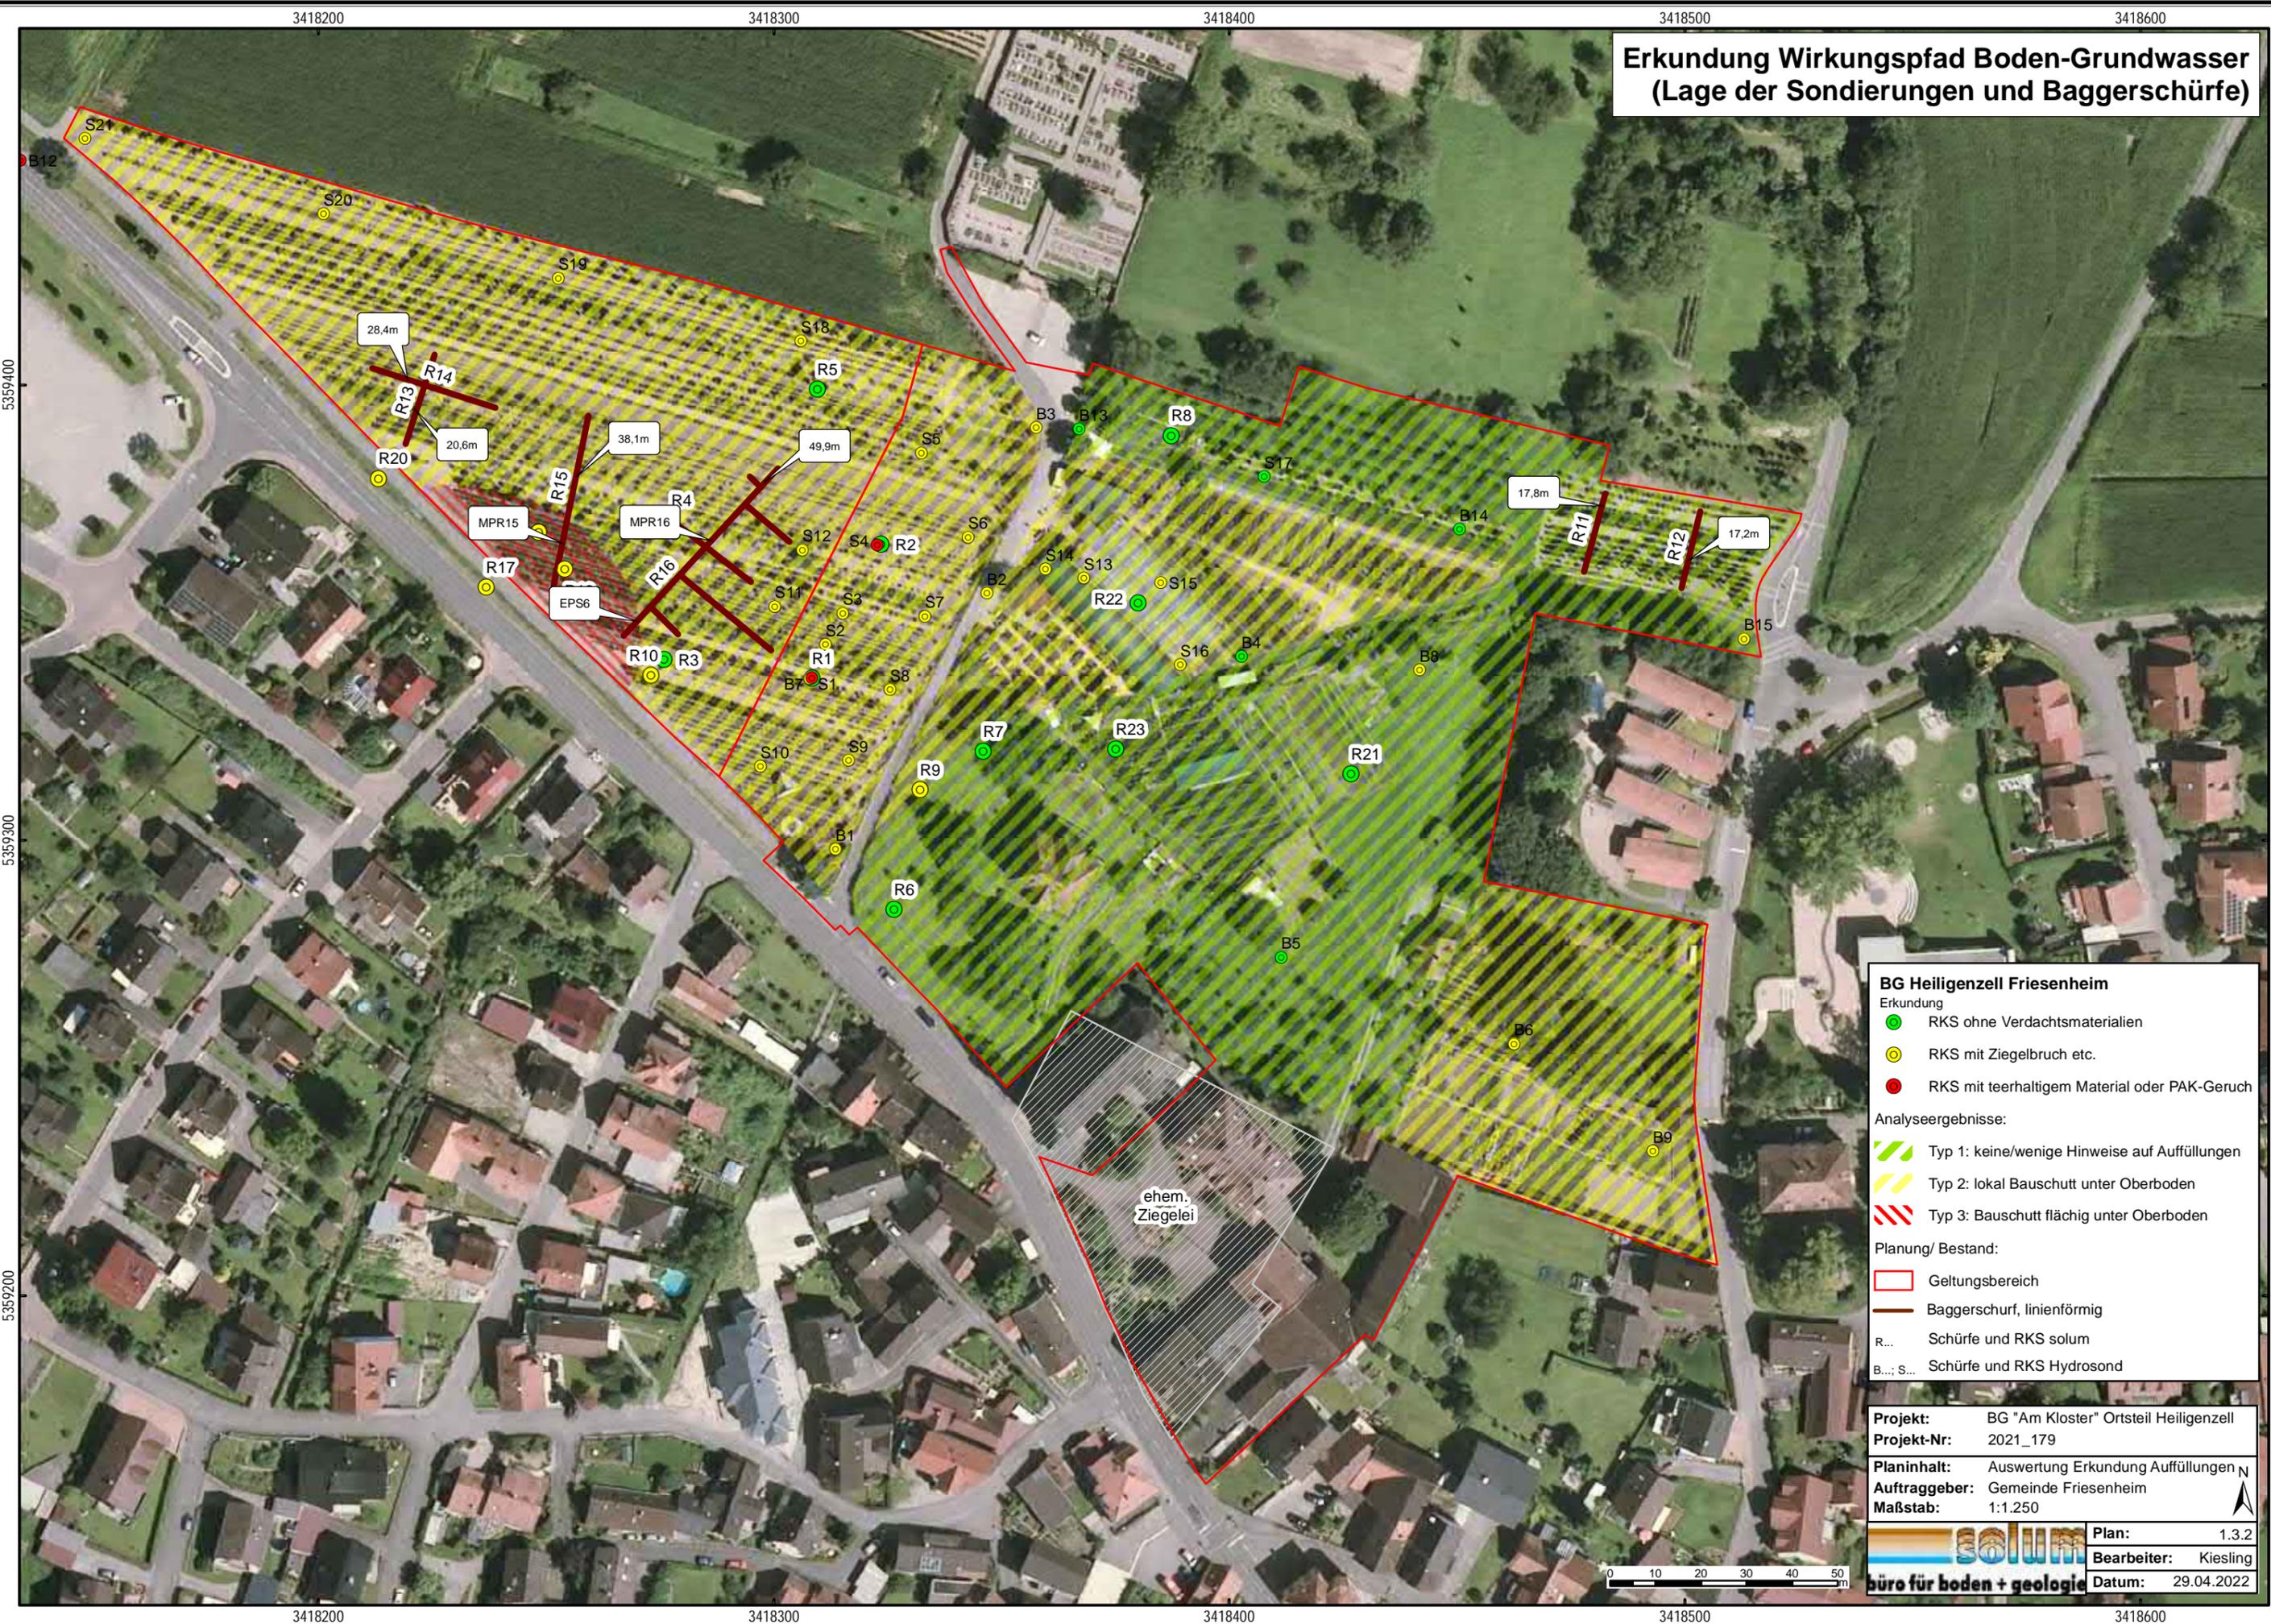
# Erkundung Wirkungspfad Boden-Grundwasser (Lage der Sondierungen und Baggerschürfe)

- RKS ohne Verdachtsmaterialien
- RKS mit Ziegelbruch etc.
- RKS mit teerhaltigem Material oder PAK-Geruch

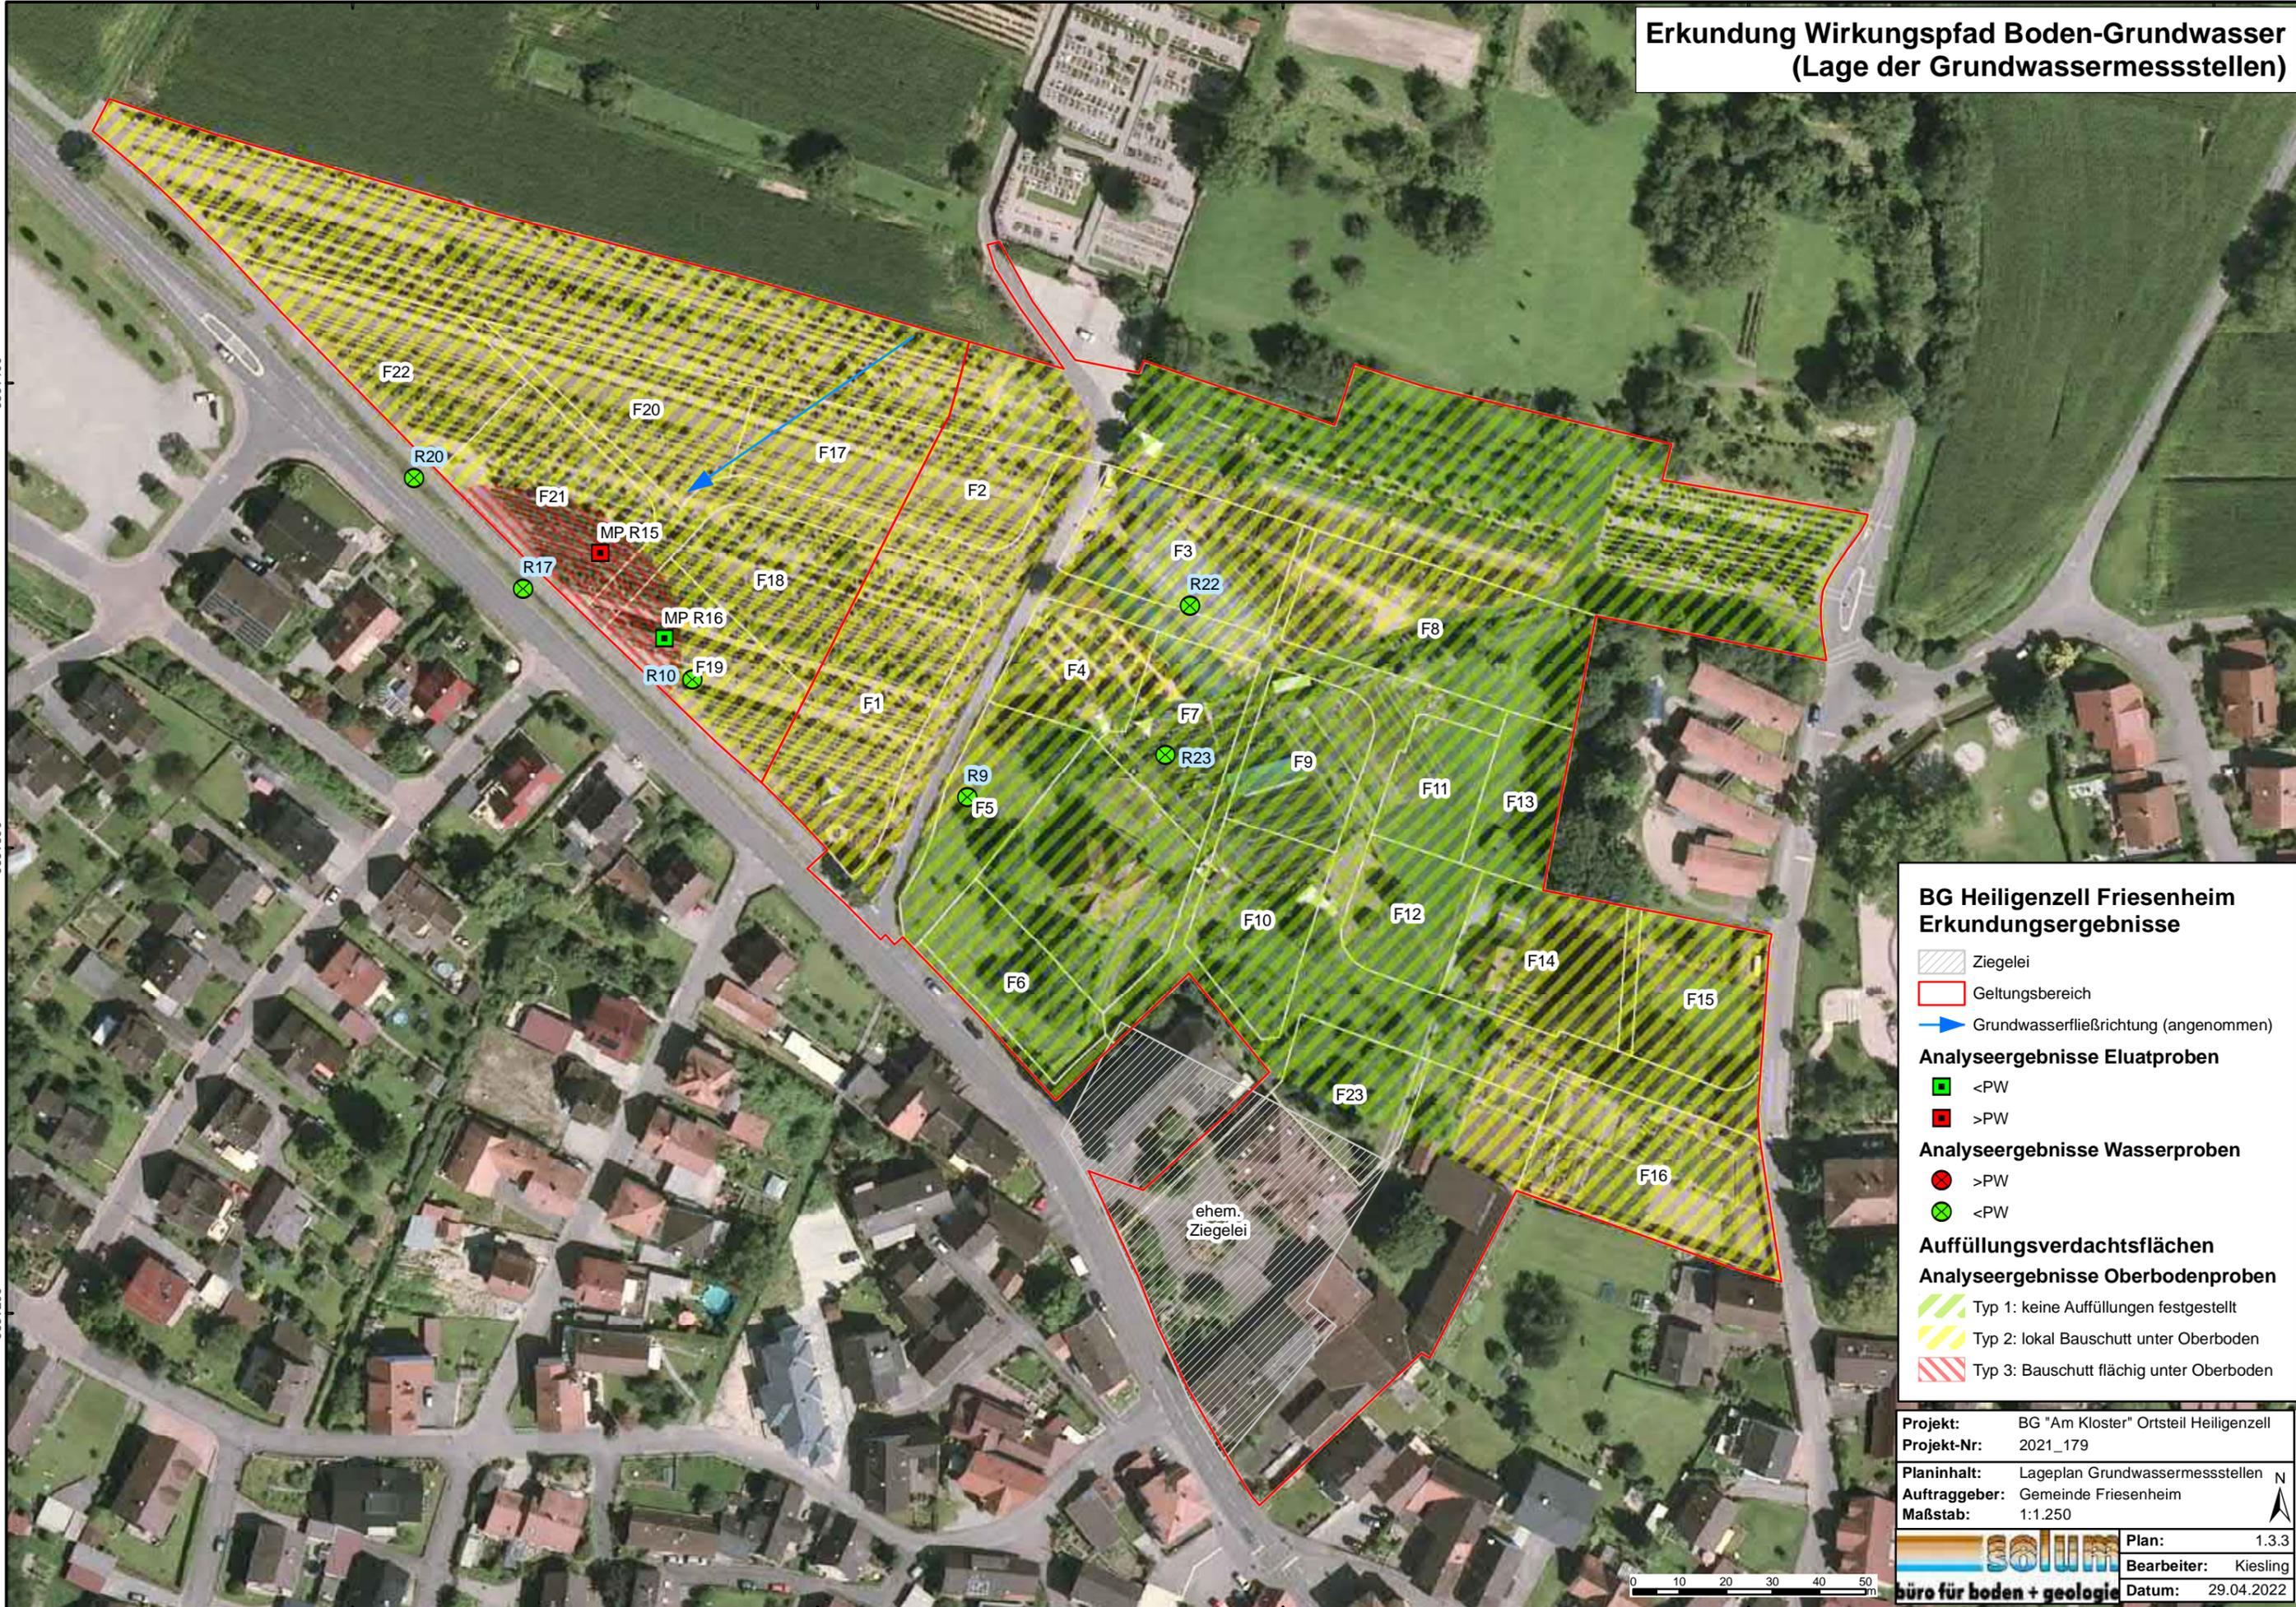
**BG Heiligenzell Friesenheim  
Erkundungsergebnisse**

- Ziegelei
- Geltungsbereich
- Grundwasserfließrichtung (angenommen)

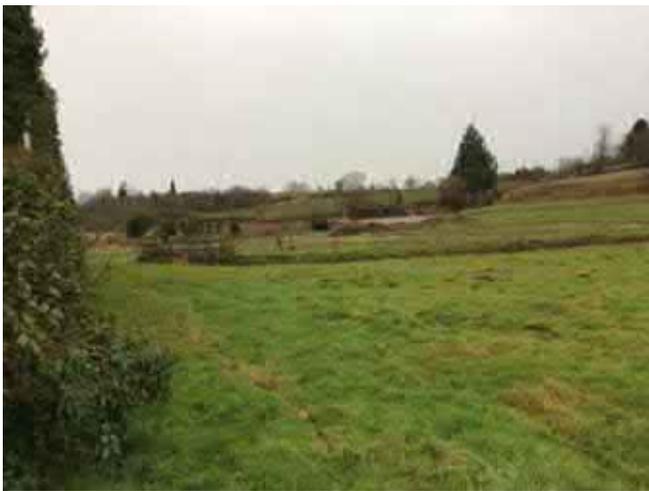
**Foto 1:** Flächen 4,7,3, Übersicht (geplantes Baugebiet)  
(Foto: Binninger, 20.01.2022)

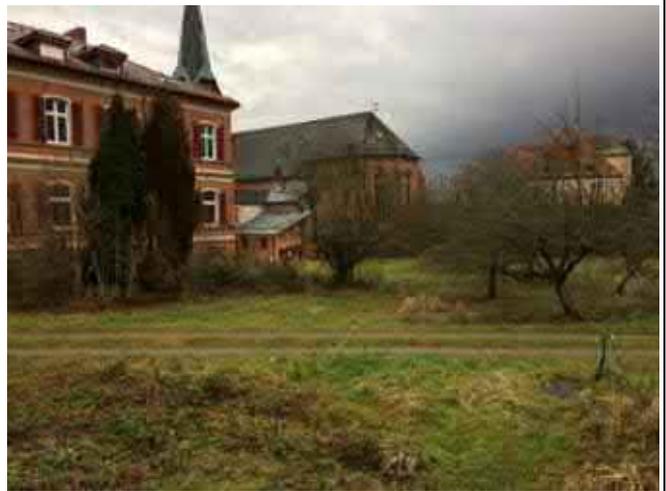
**Foto 2:** Flächen 10,12,23 (geplantes Baugebiet)  
(Foto: Binninger, 20.01.2022)

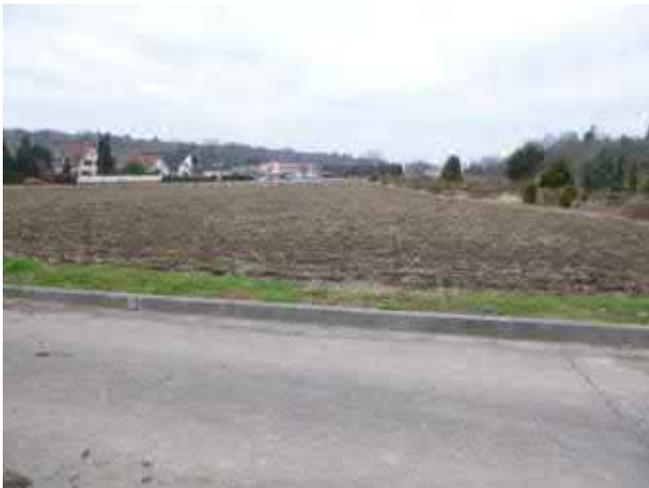
**Foto 3:** Flächen 1a, 1b, 2, 17-22 (Erweiterungsfläche)  
(Foto: Binninger, 20.01.2022)

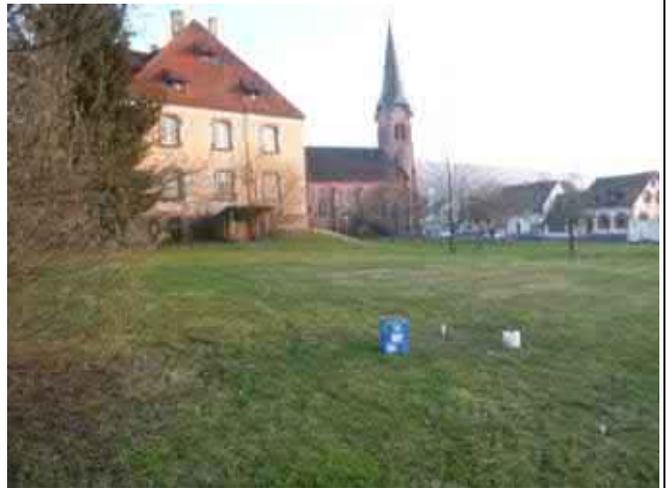
**Foto 4:** Flächen 5+ 6  
(Foto: Binninger, 20.01.2022)

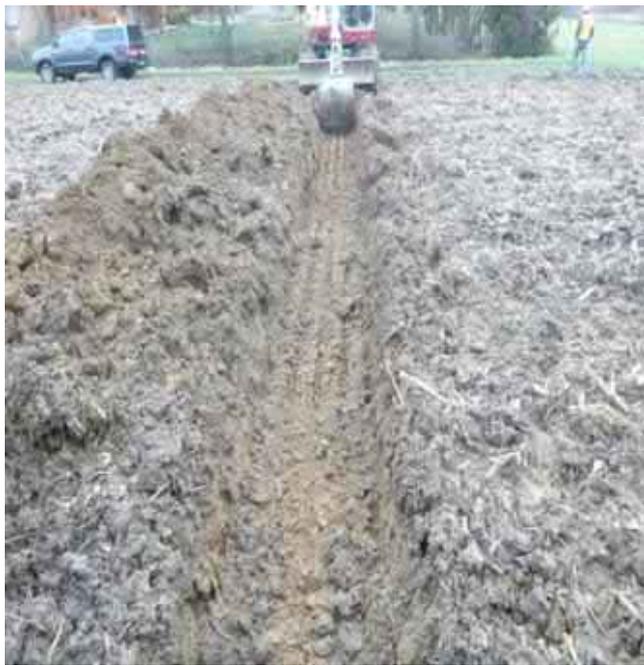
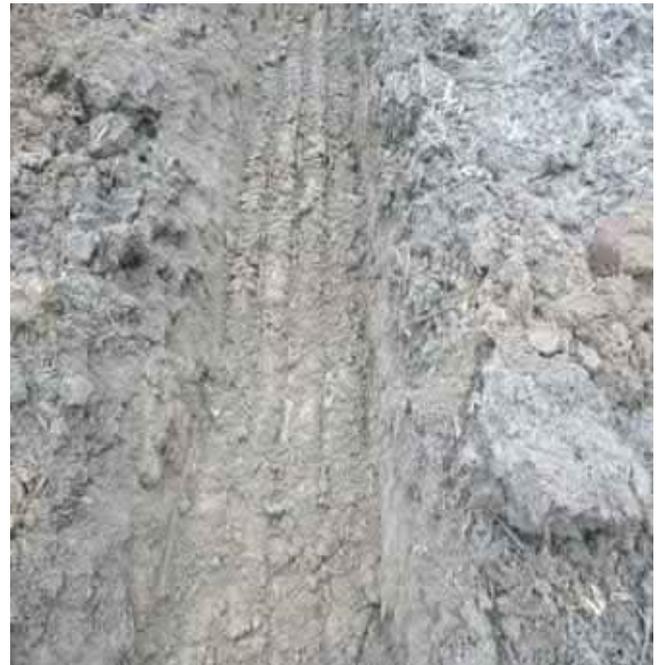
**Foto 1:** Schurf R11 Mutterboden über anstehender Decklage  
Fläche Typ1 – keine Auffüllung festgestellt  
(Foto: Buck, 26.01.2022)

**Foto 2:** Schurf R11 Mutterboden über anstehender Decklage  
Fläche Typ1 – keine Auffüllung festgestellt  
(Foto: Buck, 26.01.2022)

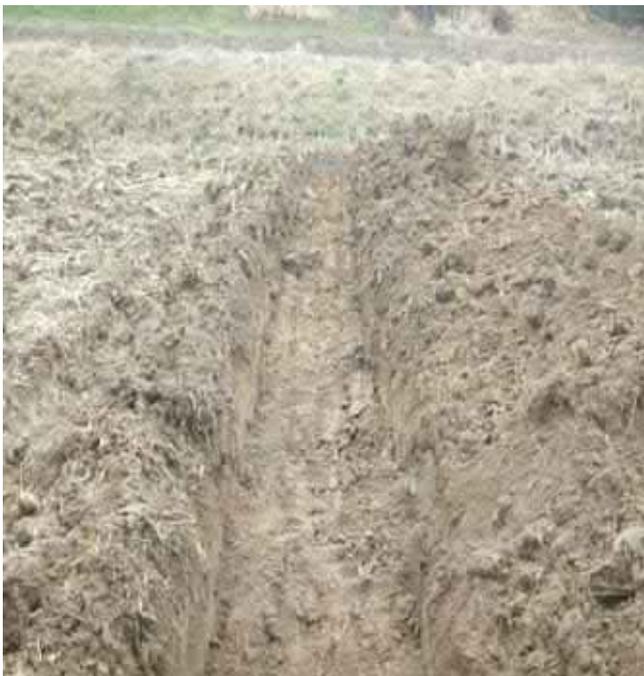
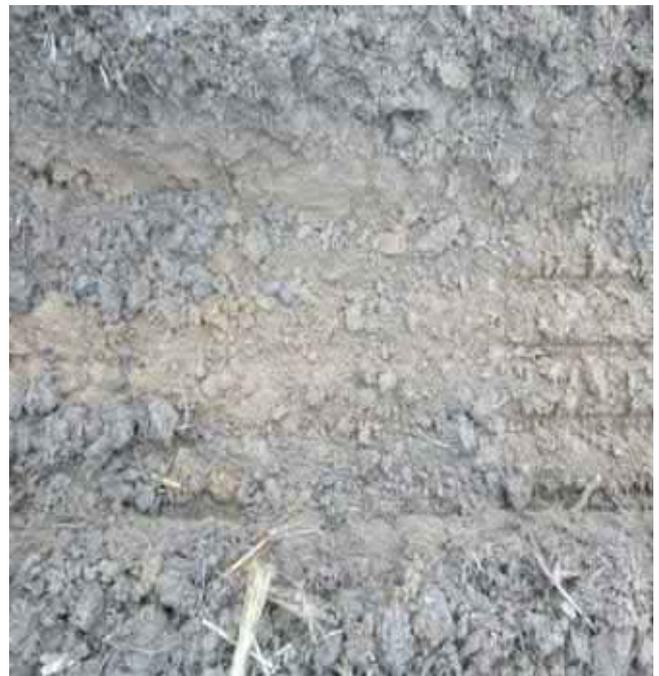
**Foto 3:** Schurf R12 Schurf R11 Mutterboden über anstehender Decklage  
Fläche Typ1 – keine Auffüllung festgestellt  
(Foto: Buck, 26.01.2022)

**Foto 4:** Schurf R12 Schurf R11 Mutterboden über anstehender Decklage  
Fläche Typ1 – keine Auffüllung festgestellt  
(Foto: Buck, 26.01.2022)

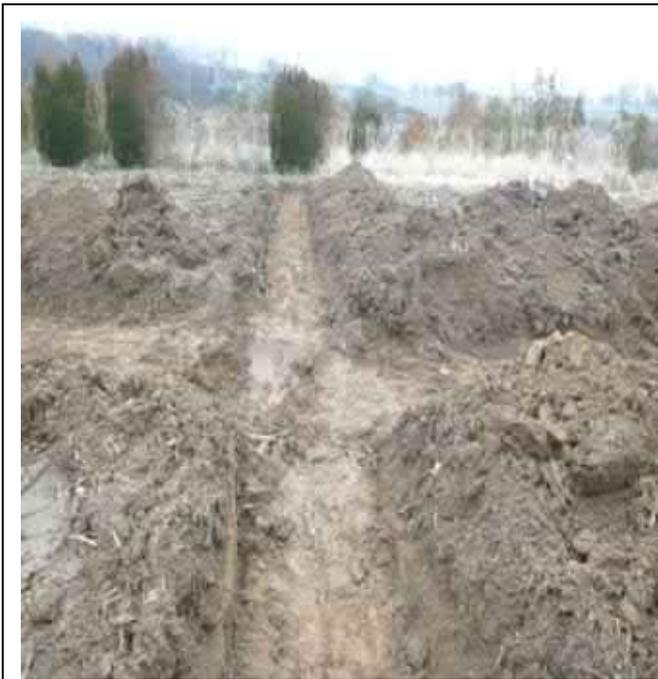
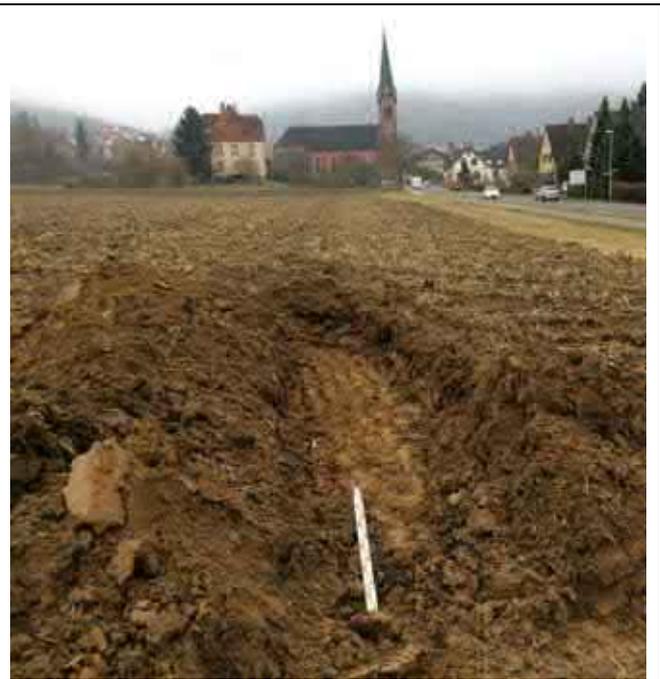
**Foto 1:** Schurf R13  
Fläche Typ 2, lokal Bauschutt unter Oberboden  
(Foto: Buck, 26.01.2022)

**Foto 2:** Schurf R13  
Fläche Typ 2, lokal Bauschutt unter Oberboden  
(Foto: Binninger, 26.01.2022)

Zu Typ 2: Die Flächen weisen i.d.R. eine durch den Baumschul- und Gärtnereibetrieb gestörte Oberfläche auf (bspw. Pflanzlöcher). Angetroffen wurden unter wenig auffälligem Oberboden insbesondere schluffbetonte anthropogen veränderten Deckschichten mit unterschiedlichen Ziegel, Schlacke, Asche und Sandsteinbruchstücken. Die Mächtigkeit der gestörten Oberfläche schwankt zwischen wenigen Dezimetern bis zu ca. 1,5m. Örtlich wurden auch Mächtigkeiten bis zu 2,4m erreicht. Vereinzelt wurden Hinweise auf teerhaltige Fremdkomponenten angetroffen. Im Untergrund folgen schluffig- sandige natürlich anstehende Decklagensedimente, die im tieferen Untergrund in Stillwassersedimente übergehen (Sumpfton, Mudden und Niedermoortorfe).

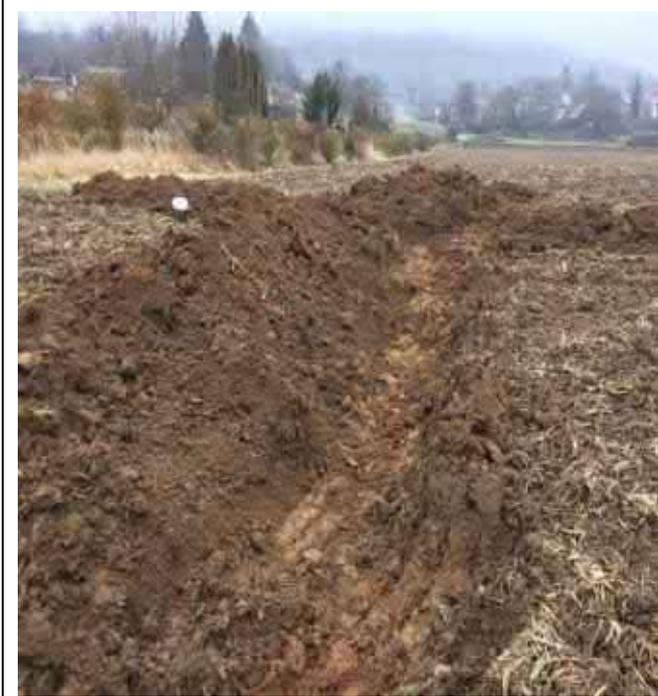
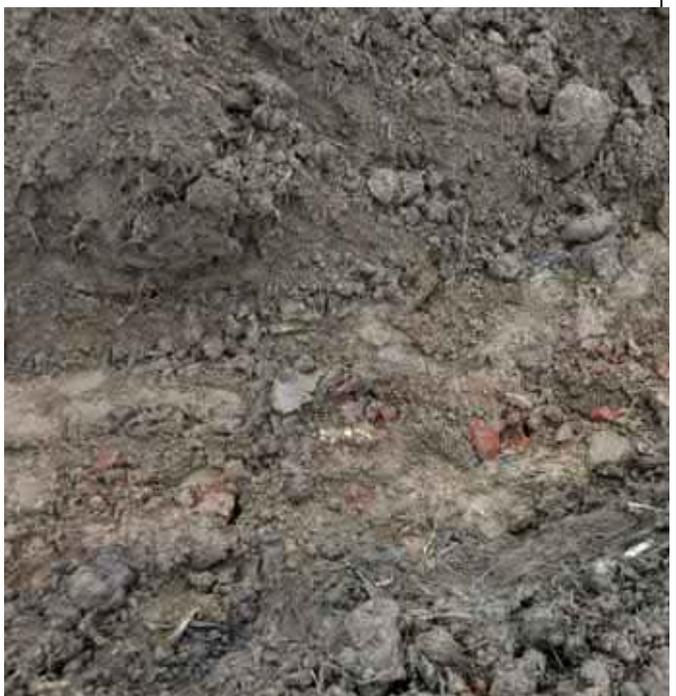
**Foto 3:** Schurf R14  
Fläche Typ 2, lokal Bauschutt unter Oberboden  
(Foto: Binninger, 26.01.2022)

**Foto 4:** Schurf R14  
Fläche Typ 2, lokal Bauschutt unter Oberboden  
(Pflanzlochverfüllung)  
(Foto: Binninger, 26.01.2022)

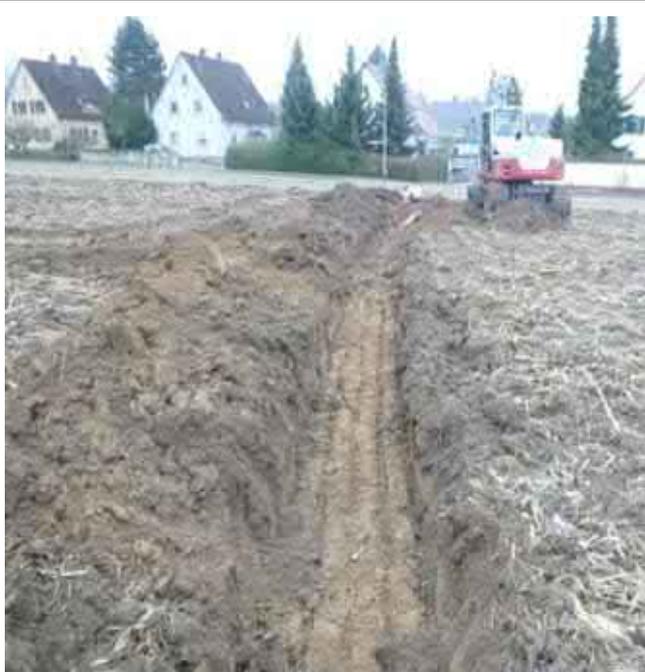
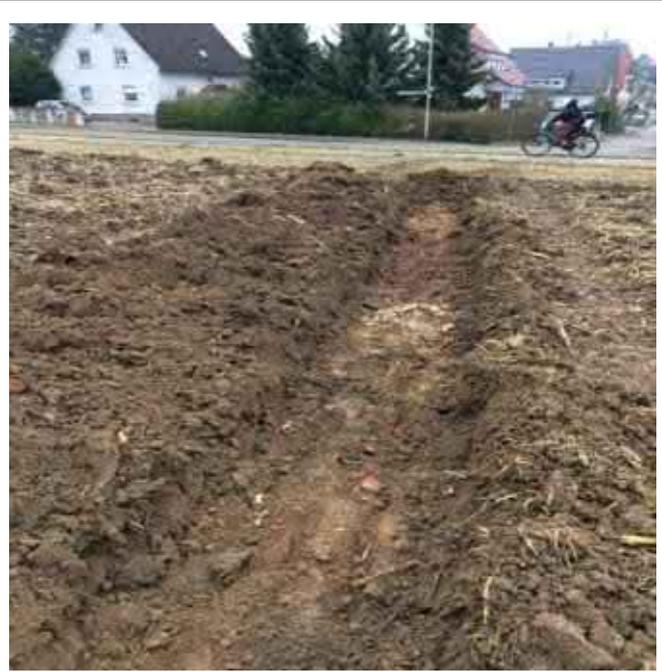
**Foto 1:** Schurf R15  
Fläche Typ2 - lokal Bauschutt unter Oberboden  
(Foto: Buck, 26.01.2022)

**Foto 2:** Schurf R15  
Fläche Typ3 – Bauschutt flächig unter Oberboden  
(Foto: Binnerer, 26.01.2022)

Zu Typ 3: Die Fläche weist unter Oberboden eine massive Schicht mit Bauschutt auf. Angetroffen wurden Ziegel- und Mauerbruch, Putzreste, Schlacke, Reste von Brennöfen. Die Mächtigkeit der Auffüllung erreicht ca. 1,2m. Im Untergrund folgen schluffig- sandige natürlich anstehende Decklagensedimente, die im tieferen Untergrund in Stillwassersedimente übergehen (Sumpfton, Mudden und Niedermoortorfe).

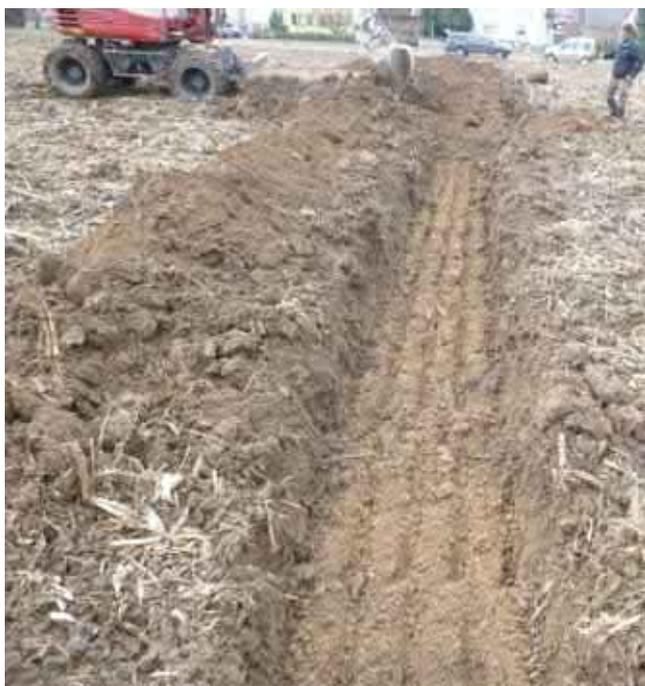
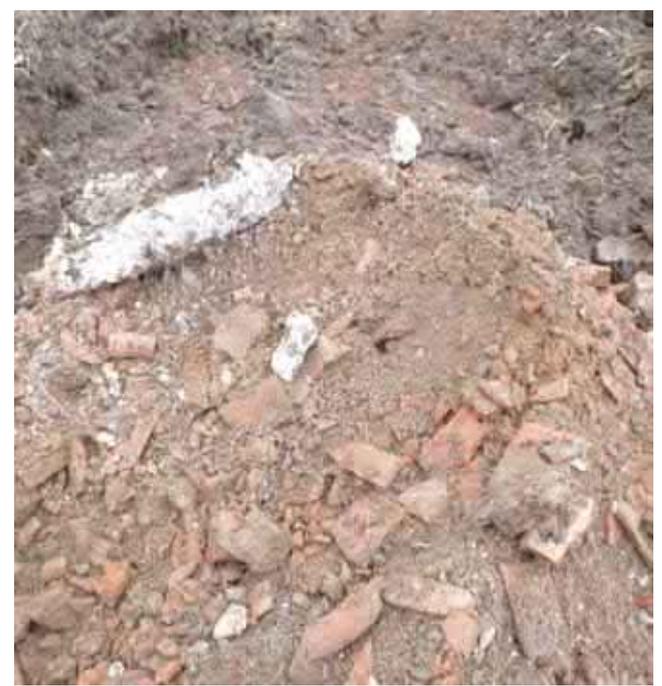
**Foto 3:** Schurf R16  
Fläche Typ2 - lokal Bauschutt unter Oberboden  
(Foto: Buck, 27.01.2022)

**Foto 4:** Schurf R16  
Fläche Typ3 – Bauschutt flächig unter Oberboden  
(Foto: Buck, 27.01.2022)
